4. REZULTAT ISPITIVANJA VODONEPROPUSNOSTI

SHEMATSKI PRIKAZ CJEVOVODA ZAULJENE OBORINSKE I FEKALNE ODVODNJE DO

MA ZA STARIJE OSOBE OKLAJ NA ADRESI PUT KROZ OKLAJ 87/1 U MJESTU OKLAJ POKRAJ KNINA

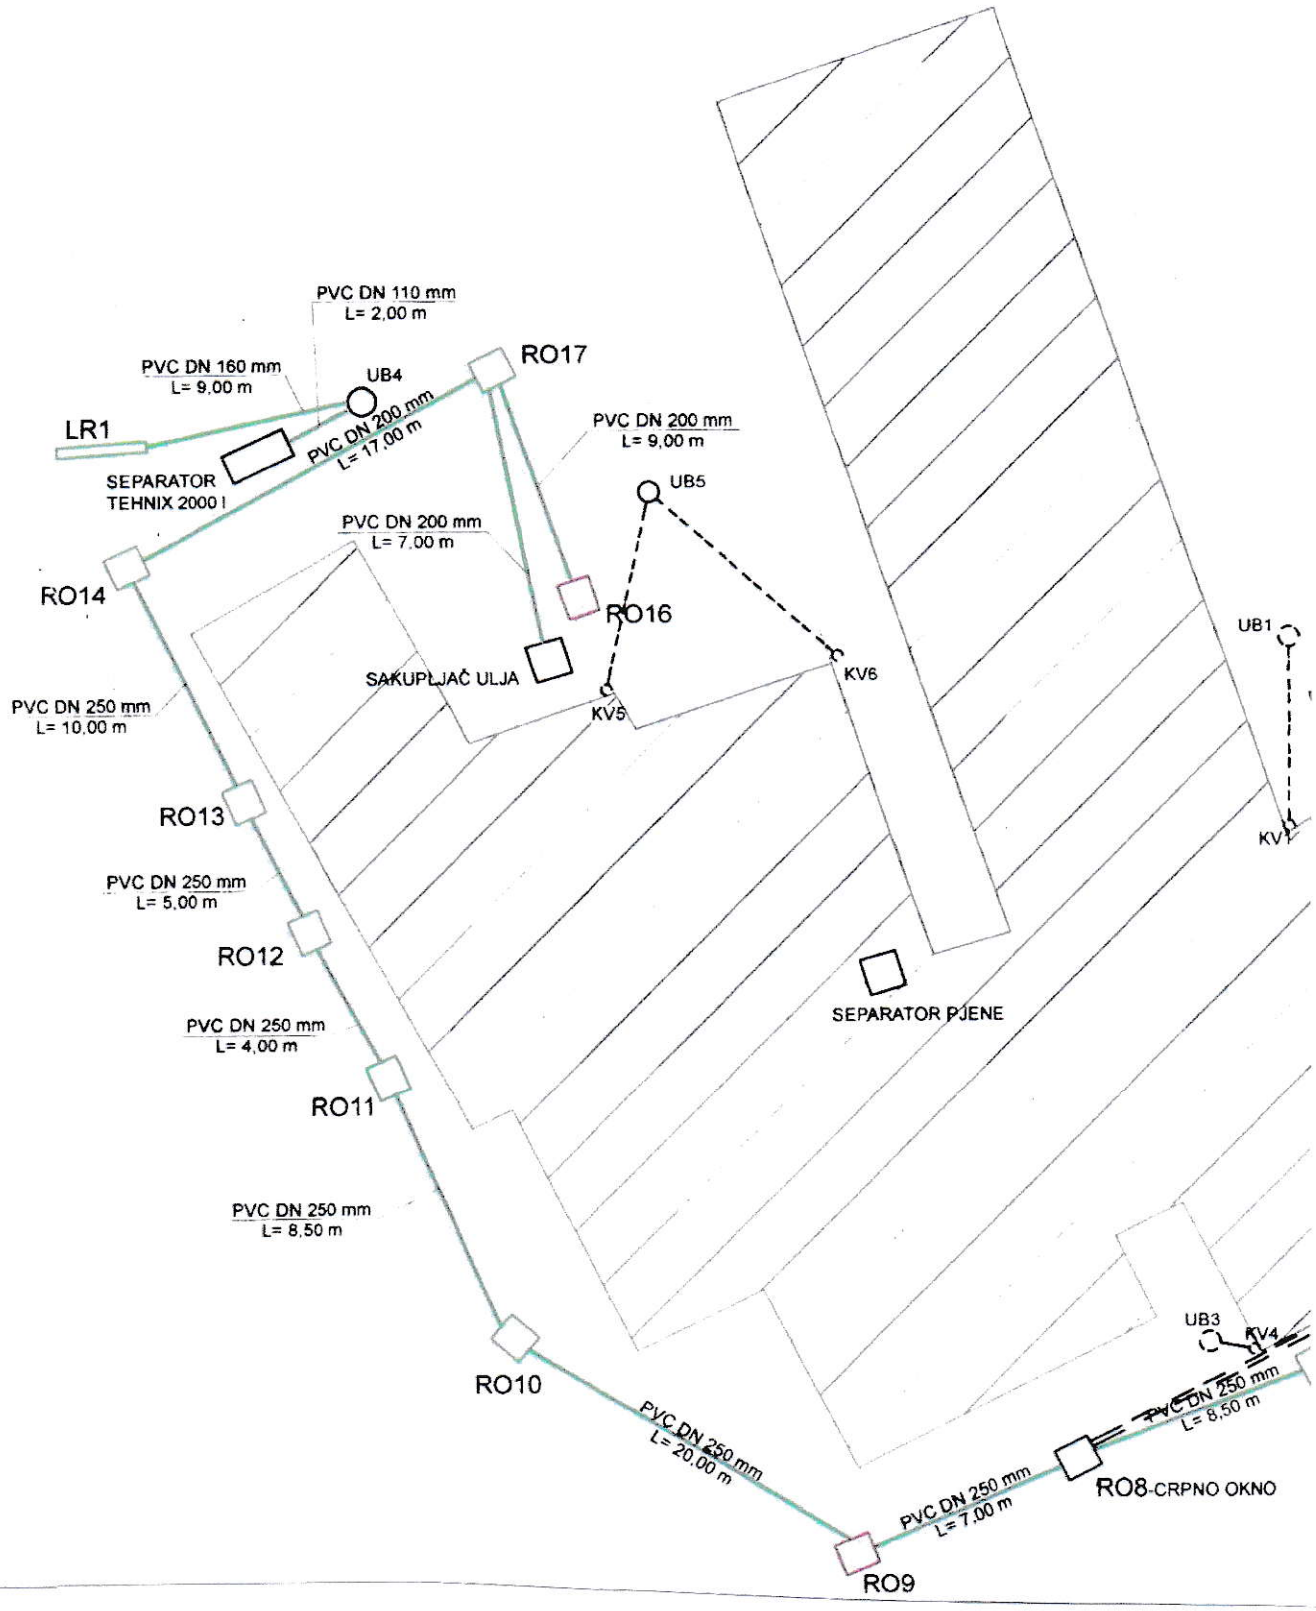
Redni broj	ISPITANA DIONICA / OBJEKT	DOPUŠTENI GUBITAK V_{dop} (litara)	IZMJERENI GUBITAK (Vizm) V_{izm} (litara)	REZULTAT ISPITIVANJA zadovoljava / ne zadovoljava
Cjevovod fekalne odvodnje				
1.	RO1	1,06	14,3	ne zadovoljava
2.	RO1 – RO3	3,55	0,0	**zadovoljava**
3.	RO3	1,68	12,4	ne zadovoljava
4.	RO3 – RO6	6,25	2,3	**zadovoljava**
5.	RO6 – RO7	0,71	16,3	ne zadovoljava
6.	RO7 – RO8	1,93	0,0	**zadovoljava**
7.	RO19	0,97	0,0	**zadovoljava**
8.	MASTOLOV – RO17	0,71	0,0	**zadovoljava**
9.	RO16	0,95	9,6	ne zadovoljava
10.	RO16 – RO14	4,65	1,2	**zadovoljava**
11.	RO14 – RO12	3,34	0,0	**zadovoljava**
12.	RO12 – RO9	7,32	2,1	**zadovoljava**
13.	RO9	1,17	11,2	ne zadovoljava
14.	RO9 – RO8	0,89	0,0	**zadovoljava**
Cjevovod zauljene oborinske odvodnje				
15.	SL4	0,61	10,6	ne zadovoljava
16.	SL2	0,58	11,3	ne zadovoljava
17.	SL3 – RO18	8,31	2,3	**zadovoljava**
18.	RO18 – SL1	0,52	0,0	**zadovoljava**

*oznake dionica i objekata preuzete su iz dokumentacije nastale temeljem prikupljenih podataka sa terena

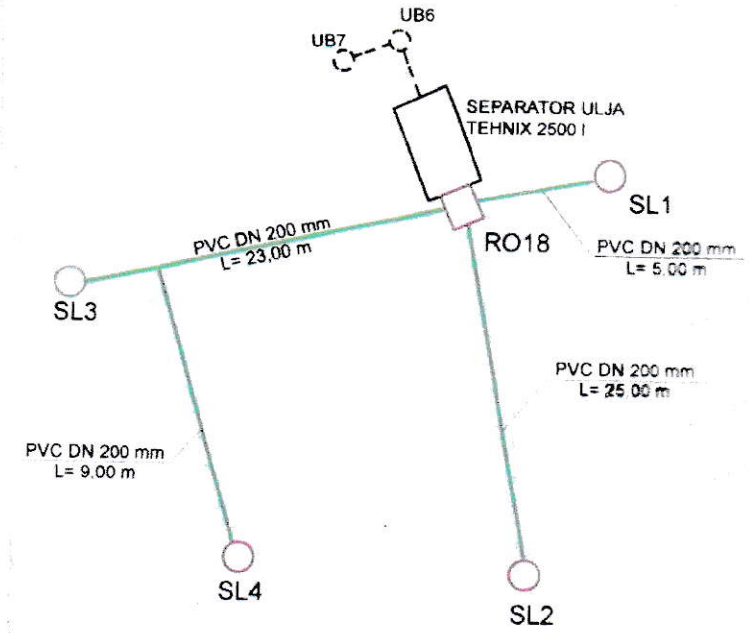
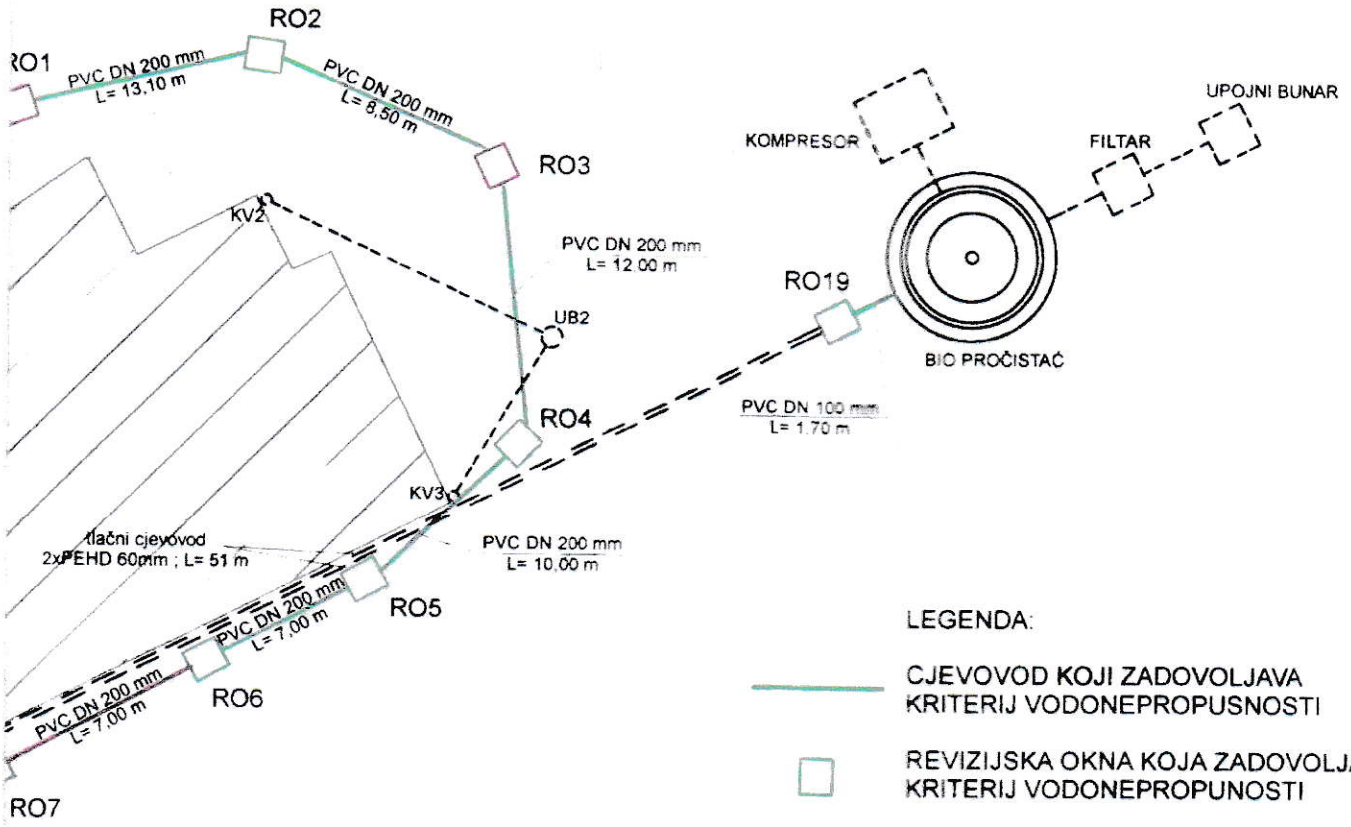
CJEVOVOD KOJI ZADOVOLJAVA KRITERIJ VODONEPROPUSNOSTI

REVIZIJSKA OKNA KOJA ZADOVOLJAVAJU KRITERIJ VODONEPROPUNOSTI

CJEVOVOD KOJI NE ZADOVOLJAVA KRITERIJ VODONEPROPUSNOSTI

REVIZIJSKA OKNA KOJA NE ZADOVOLJAVAJU KRITERIJ VODONEPROPUNOSTI
